Caratteristiche ante operam

Condominio S. Antonio

Lissone — 2022

Schema degli interventi

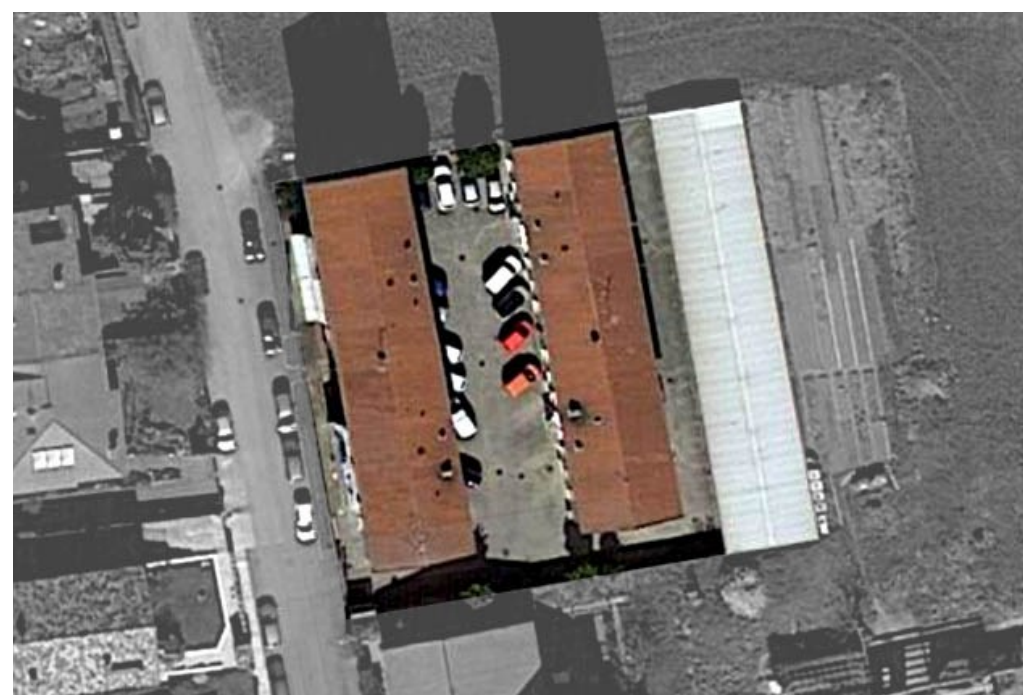
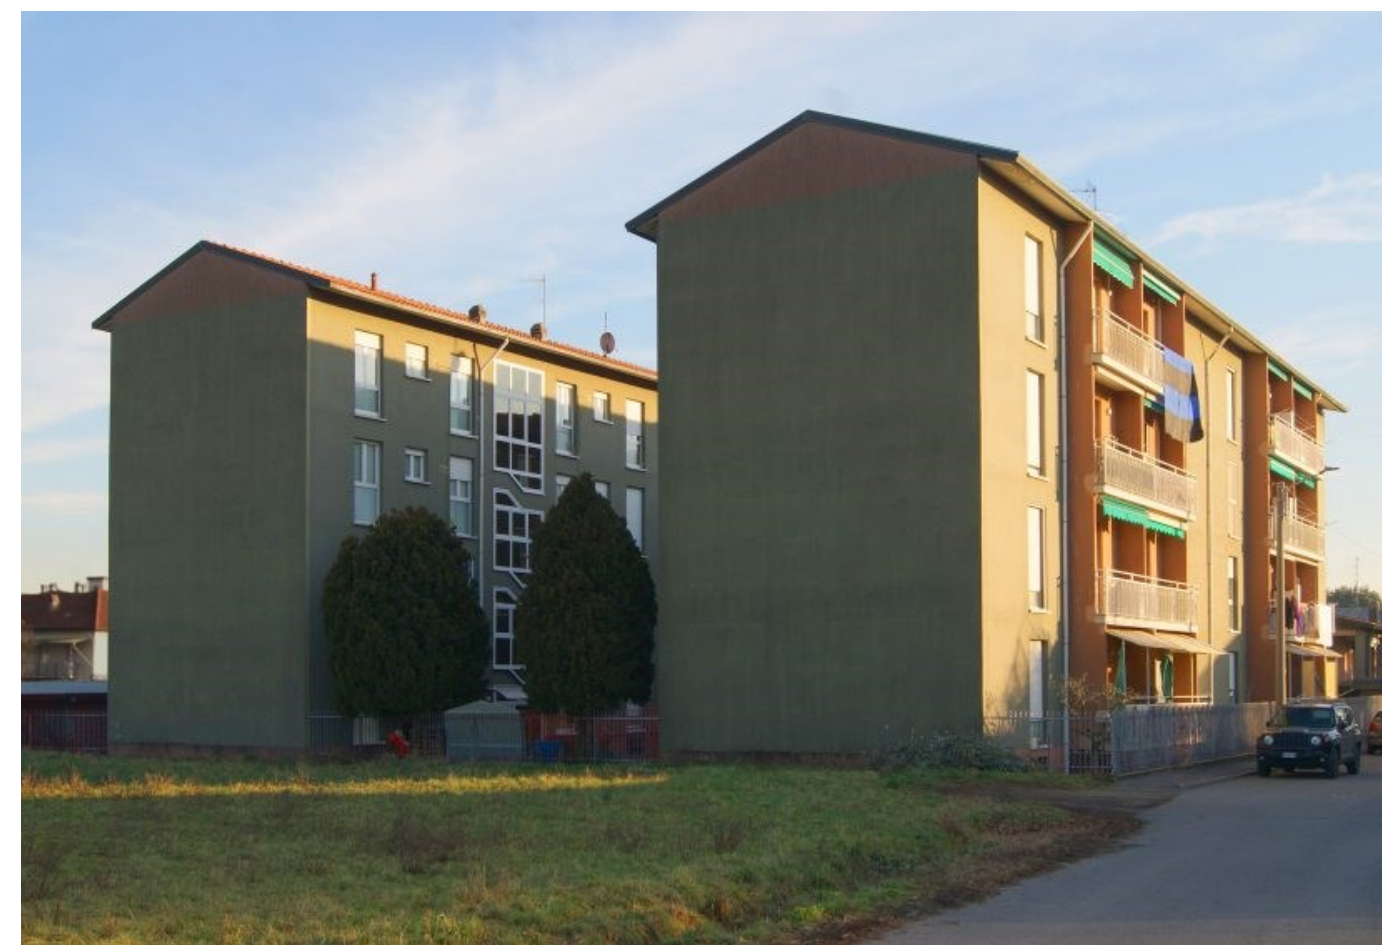
Il condominio è composto da due palazzine gemelle di 4 piani.

▲ Aspetto del condominio prima degli interventi

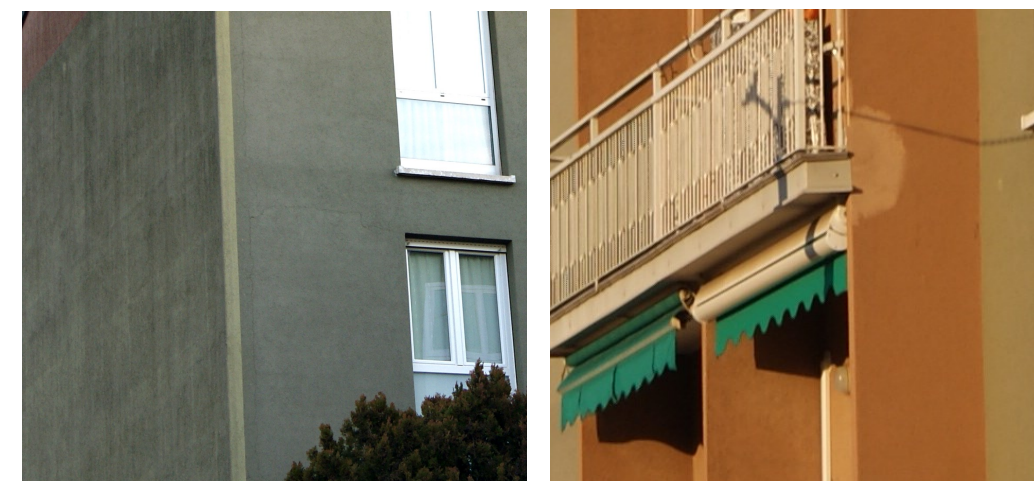
▲ Alcune porzioni delle facciate presentavano evidenti segni di ammaloramento.

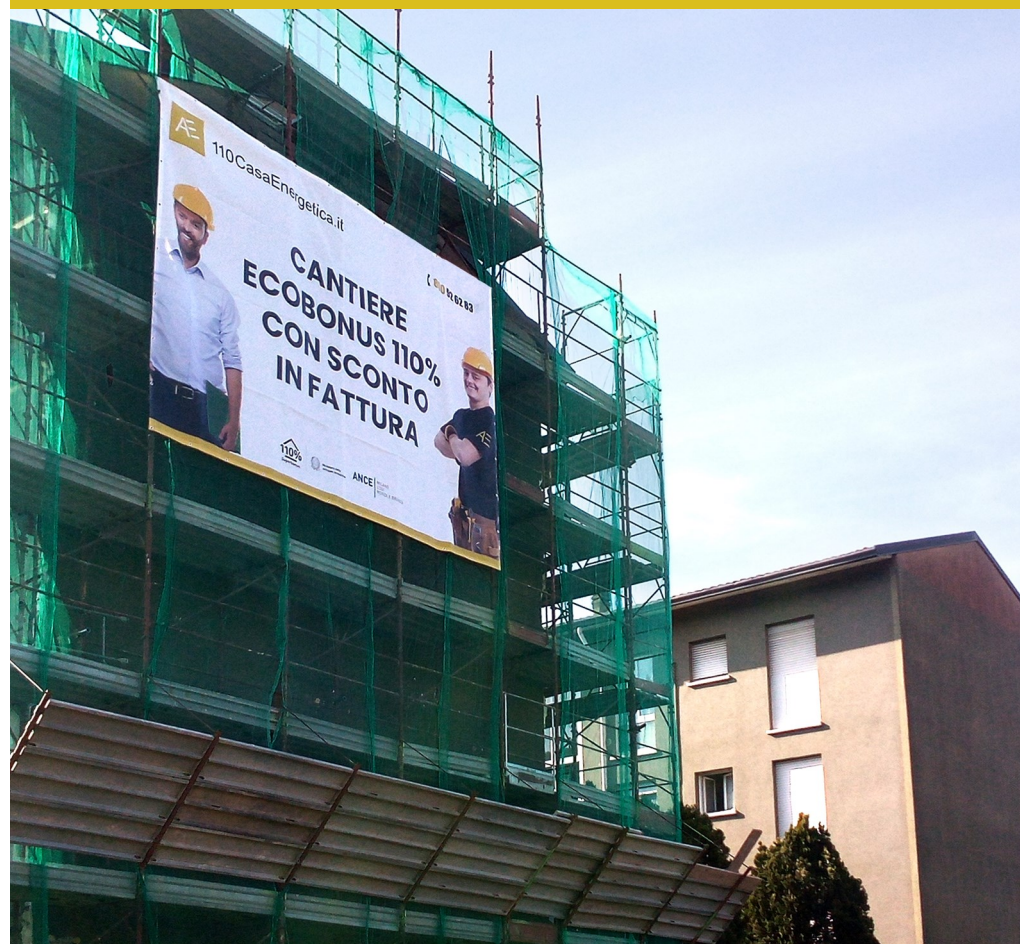
- **Impianto fotovoltaico**
20 kW di potenza, rivendita del surplus
- **Coibentazione a cappotto**
Pannelli di EPS con grafite, spessore 12 cm
- **Colonnine di ricarica**
Per auto e moto elettriche
- **Centrale termica**
Generatori ibridi in pompa di calore
- **Coibentazione del tetto**
Insufflaggio del solaio con fibra di cellulosa
- **Sostituzione infissi**
Legno alluminio, vetro a taglio termico, basso emissivi
- **Ventilazione meccanica**
Sistema decentralizzato puntuale in tutti gli appartamenti

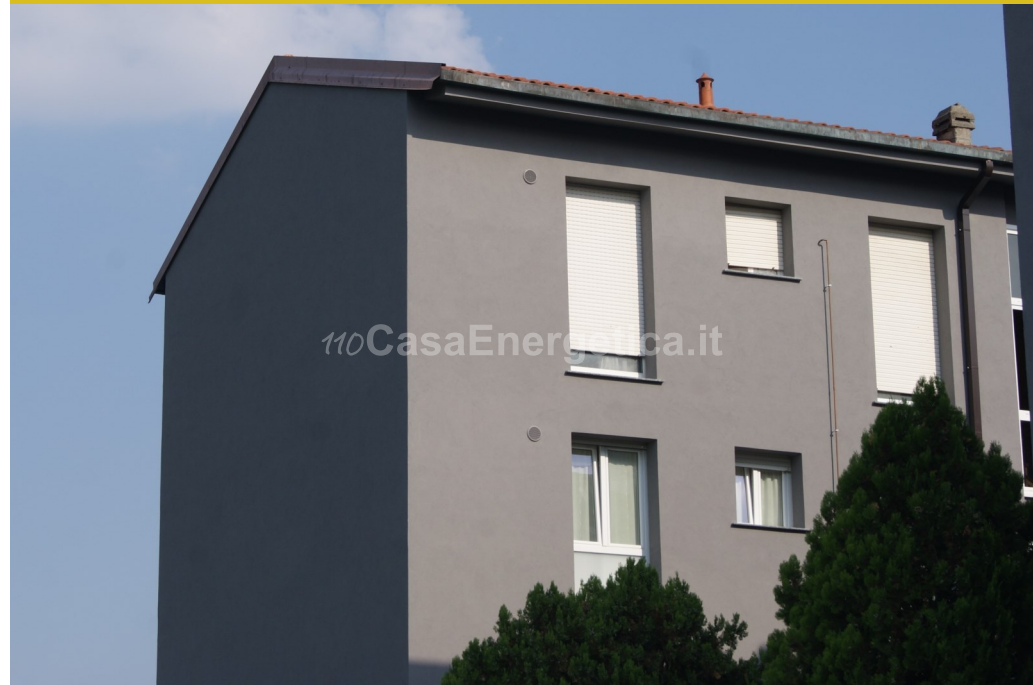
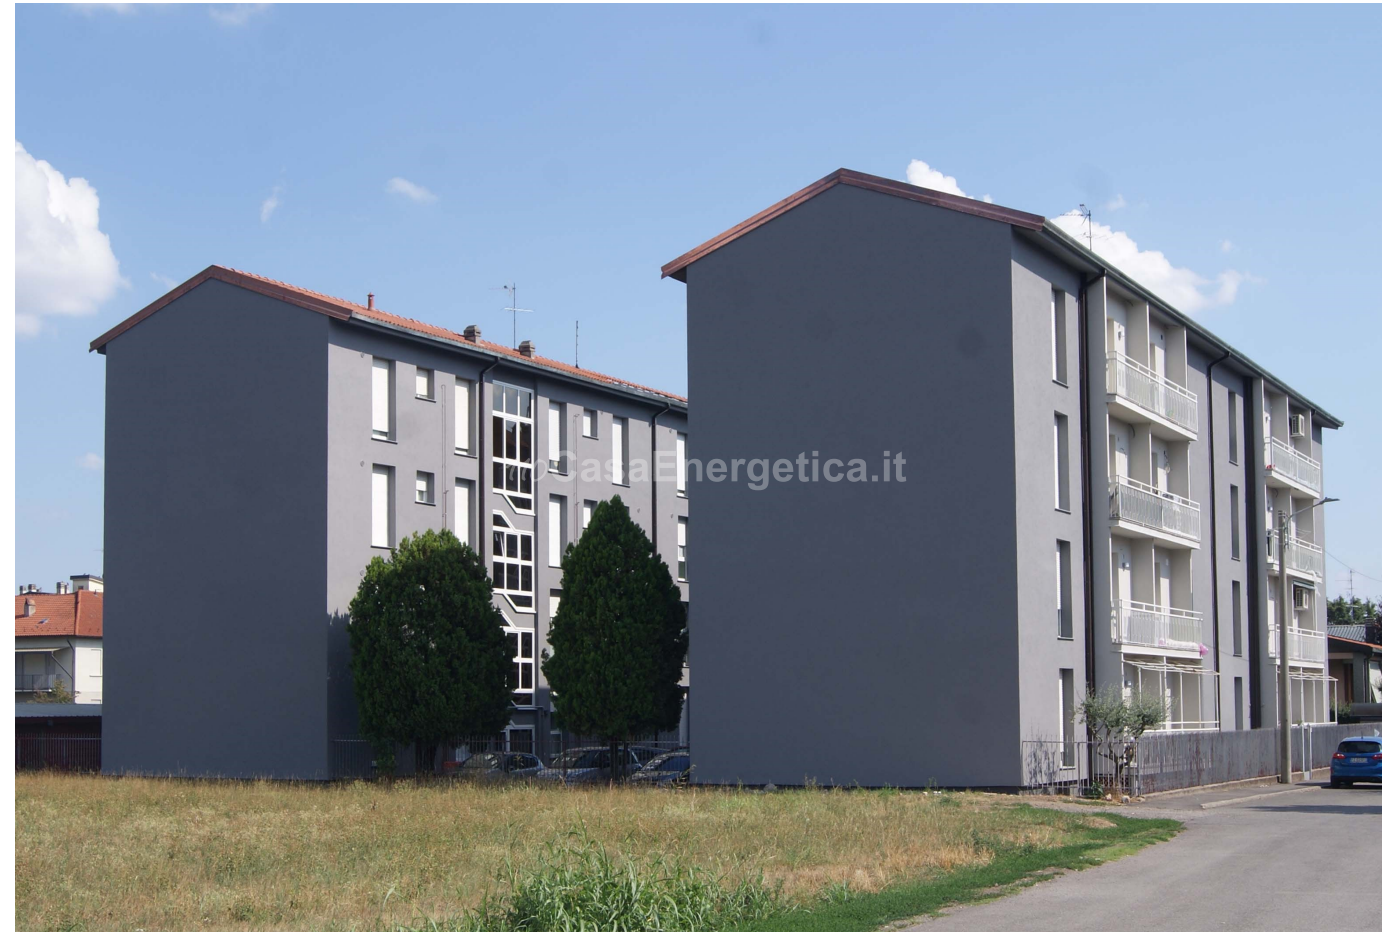
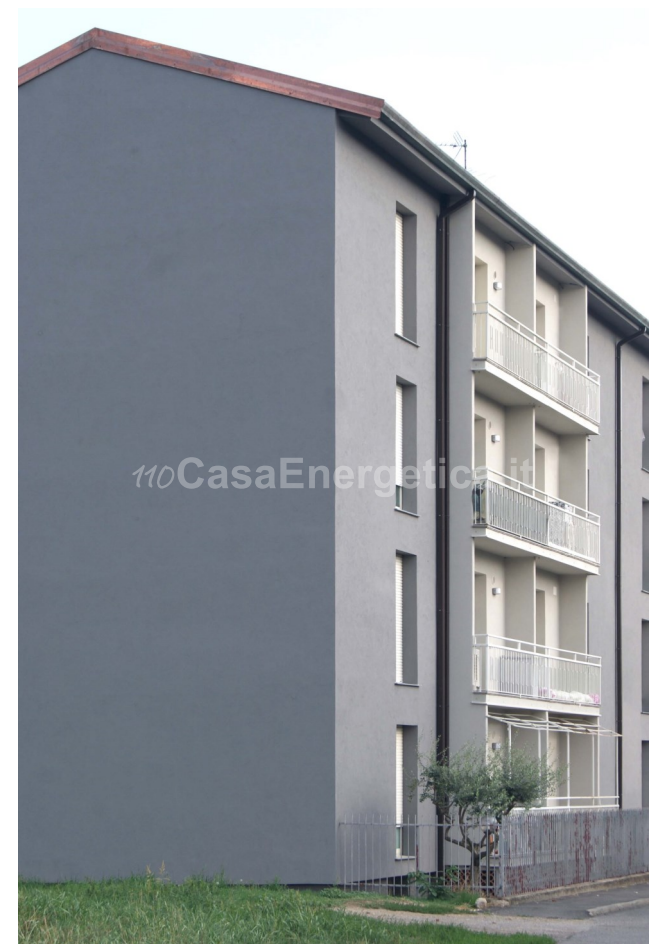
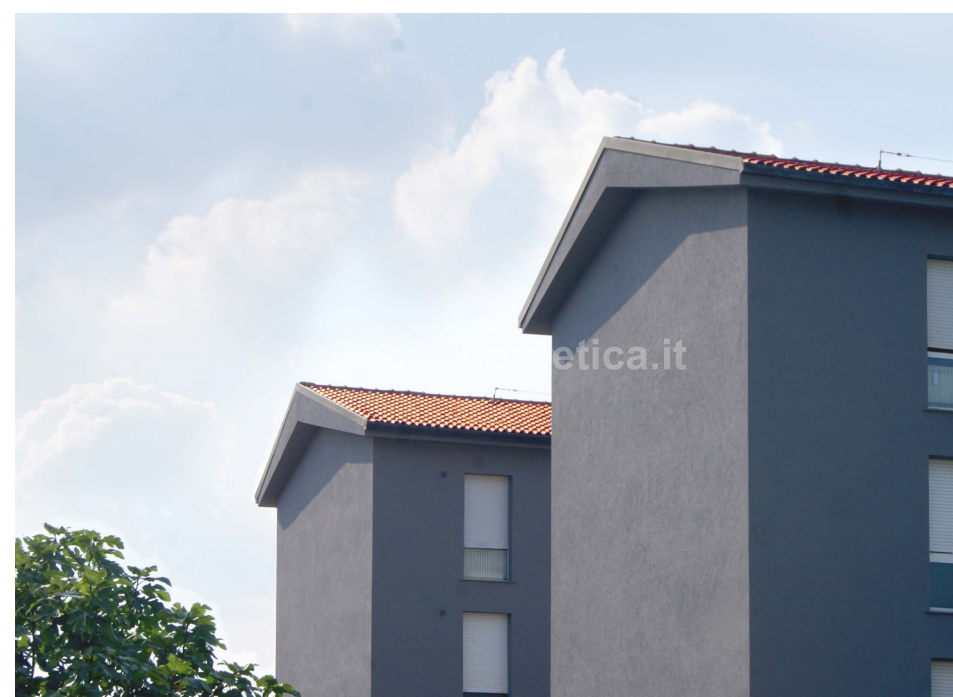
Risultati post intervento

Classe A++

77,8 % di riduzione dei consumi

◀
 Gli interventi, oltre a donare al condominio maggiore efficienza, ne hanno esaltato l'estetica all'interno del quartiere.
